# Estudio del efecto ambiental industrial y marino sobre concreto reforzado expuesto en dos ciudades del pacífico panameño

## Study of the industrial and marine environmental effect on reinforced concrete exposed in two cities in the Panamanian Pacific.

Alda de Sánchez<sup>1\*</sup>, Cecilio Hernández<sup>2</sup><sup>1</sup> Facultad de Ingeniería Civil - Centro Regional de Panamá Oeste, Universidad Tecnológica de Panamá, Panamá.<sup>2</sup> Laboratorio de Análisis Industriales y Ciencias Ambientales (LABAICA), Universidad Tecnológica de Panamá, Panamá\*Autor de correspondencia: [alda.cedeno@utp.ac.pa](mailto:alda.cedeno@utp.ac.pa)

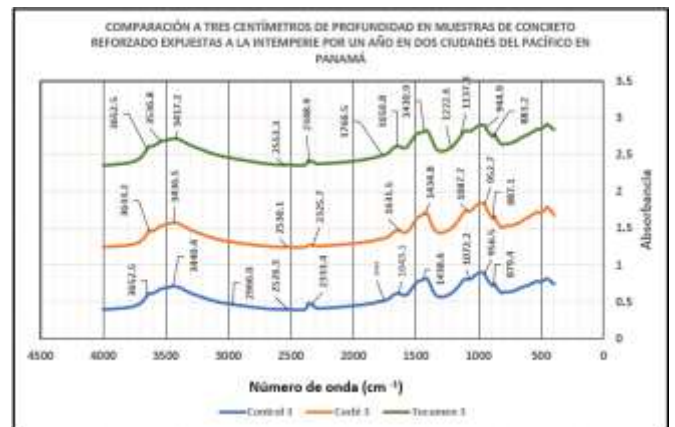
COMPARACIÓN DE LA SUPERFICIE DE MUESTRAS EN CONCRETO REFORZADO EXPUESTAS A LA INTemperie POR UN AÑO EN DOS CIUDADES DEL PACÍFICO DE PANAMÁ

Gráfico de la espectroscopia de infrarrojo (FTIR) que compara la superficie de tres muestras de concreto reforzado: Control 1 (azul), Cuché 1 (naranja) y Tiacetato 1 (verde). El eje horizontal representa el número de onda en cm⁻¹, variando de 4500 a 500. El eje vertical representa la absorbancia, variando de 0.00 a 3.00. Se identifican varios picos de absorción característicos para cada muestra, como el pico de hidroxilo (OH) alrededor de 3400 cm⁻¹ y los picos de carbonato (CO₃²⁻) entre 1400 y 1800 cm⁻¹.

El segundo número de onda es la de  $3550\text{cm}^{-1}$  en donde se da la formación del Yeso. A un año de exposición ninguna de las muestras a ninguna profundidad mostró evidencia de la existencia de este producto.

El tercer grupo de números de ondas estudiadas lo componen  $1796\text{cm}^{-1}$ ,  $2513\text{cm}^{-1}$ ,  $2875\text{cm}^{-1}$ ,  $2983\text{cm}^{-1}$ , y  $1350\text{--}1550\text{cm}^{-1}$ . En estas se da la formación del carbonato de calcio y en la superficie de las tres muestras

estudiadas se observó solo un pico importante en el número de onda  $1700\text{cm}^{-1}$  que evidencia su existencia.

La formación de los carbonatos se da en los números de onda  $1428\text{cm}^{-1}$ ,  $878\text{cm}^{-1}$ ,  $736\text{cm}^{-1}$ . En la superficie se evidencian picos importantes en todas las muestras, siendo la muestra Tocumen la más crítica y a medida que se profundiza en el concreto, las intensidades de los picos bajan en todas las muestras.

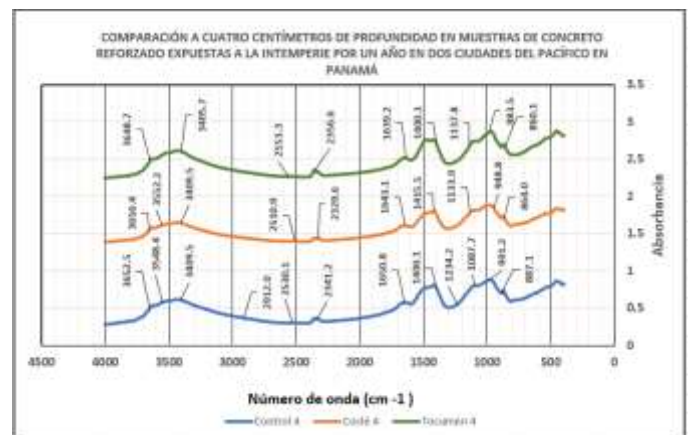
En los números de onda  $970\text{--}1100\text{cm}^{-1}$  se da la formación de Silicato de calcio hidratado (C-S-H). En este rango, todas las muestras presentaron picos considerables a través de los cuatro centímetros de profundidad analizados. Sin embargo, Tocumen fue la más crítica.

Por último, tenemos el número de onda  $1225\text{cm}^{-1}$  en la cual aparece la etringita. En ninguna de las muestras presentó formación de pico importante que evidenciara la formación de este producto.

El análisis anterior nos sugiere que el proceso de Carbonatación de la estación Tocumen (ambiente marino-industrial) es mayor, y esto explica por la alta densidad de tráfico terrestre e incluso aéreo del sitio acompañado de aerosoles marinos.

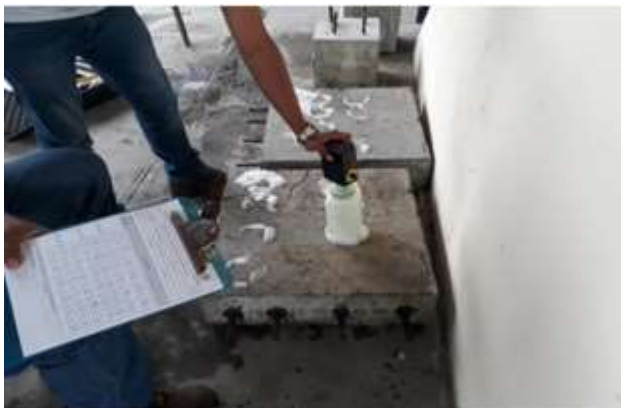
Estudios han demostrado que se puede minimizar la pérdida de la sección efectiva del acero si se diseña un concreto que se expone a condiciones marinas si es diseñado con espesores de recubrimiento igual a cuatro cm, relación agua/cemento de 0.4 y curado por 28 días. El ensayo de potencial de corrosión de media celda definió la probabilidad de ocurrencia de corrosión en el concreto reforzado en forma cualitativa, por eso se utiliza como complemento de otros ensayos. Este es normado bajo la designación ASTM C 876 cuyos criterios utilizados para medirlo son presentados en la tabla 1. Para garantizar un resultado exitoso se humedeció la superficie del hormigón y se midió la diferencia de potencial entre el acero y la superficie húmeda del hormigón que funciona como electrodo de referencia [4], [5], [6].

**Figura 6.** Ensayo de medición de potencial  
Fuente: elaboración propia

La medida de potencial de corrosión se realizó antes de someter las losas a la intemperie y a un año de exposición. Las muestras se identificaron como control, Coclé (Penonomé) y Tocumen. Los resultados se exponen en las tablas 2 y 3. De estos resultados podemos inferir que antes de la exposición a la intemperie la muestra de Tocumen y Coclé (Penonomé) presentaba una probabilidad de 10% de ocurrencia de corrosión. Mientras que la muestra Control al inicio de la investigación se encontraba en la zona de incertidumbre establecida en la tabla 1. Ninguna de las muestras presentó la probabilidad del 90% de probabilidad de ocurrencia de corrosión. Esta situación puede deberse a que al inicio de la investigación las losas no se han secado y hay un alto contenido de humedad que facilita el proceso electroquímico en la medición inicial.

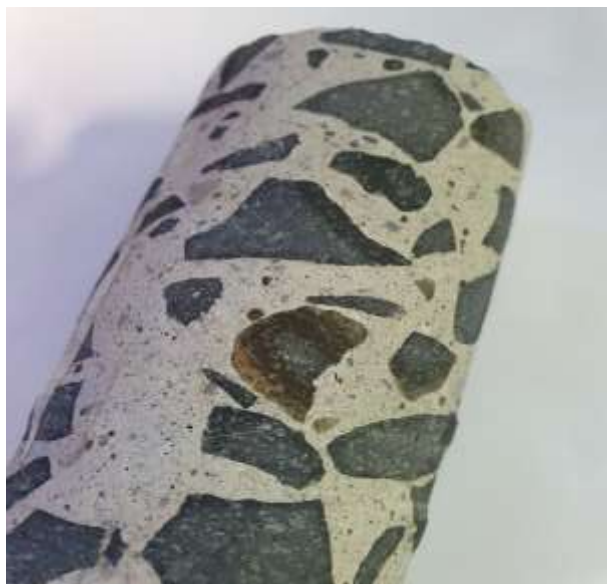
Por último, los ensayos practicados son útiles para comprender el mecanismo que se da en el proceso de difusión en la hidratación del cemento en el concreto reforzado expuesto a la intemperie por un año. Sin embargo, la visita al sitio de la edificación o la extracción de núcleos son recursos que pueden indicar con certeza la situación acaecida en el lugar, además de usarlos para el ensayo de resistencia a la compresión. Si se extraen núcleos el ingeniero encargado debe escoger el lugar de la extracción con cuidado para no afectar la armadura embebida en el concreto. En la figura 7 podemos observar la distribución inadecuada del agregado como resultado de un débil mezclado a mano. Esta situación ocasiona áreas de falla por resistencia. También pueden observarse poros y agregados contaminados que debilitan la sección [12].

**Figura 7.** Núcleo de tres pulgadas de diámetro usado para análisis visual del perfil del concreto.
